1. Dach - nieprawidłowe ułożenie papy

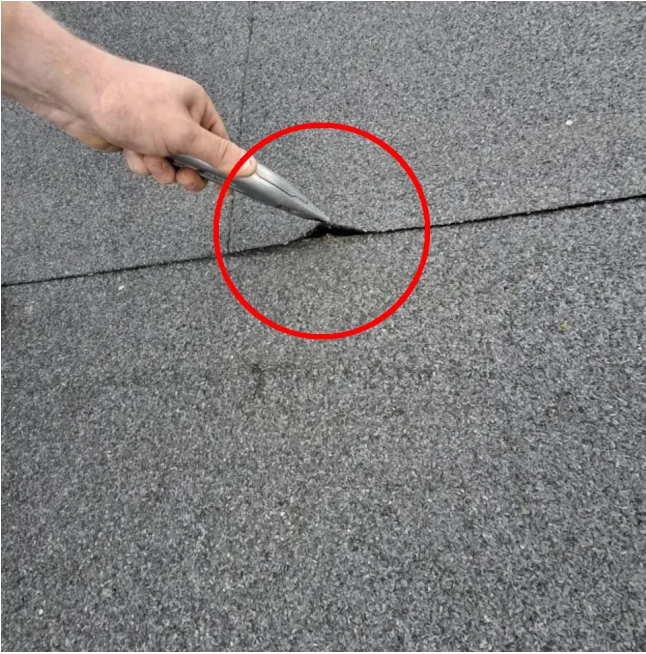
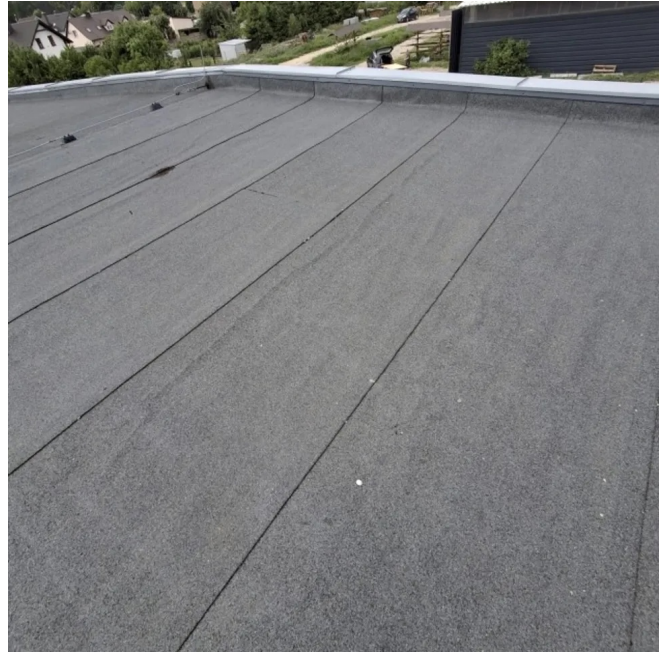
Stwierdzono:

- miejsca zastoin wody,
- brak wypływu masy asfaltowej na całej długości zgrzewu, który świadczy o nieprawidłowej jakości połączenia,
- brak fasety przy ściankach attykowych

Zdjęcia nr 1 i 2 Widok dachu - nieprawidłowo ułożona papa

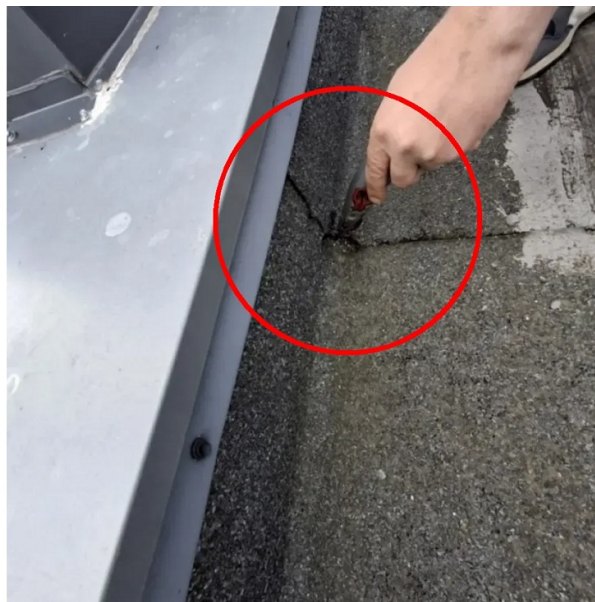
Zdjęcie nr 3 Widok dachu - brak fasety przy ściankach attykowych

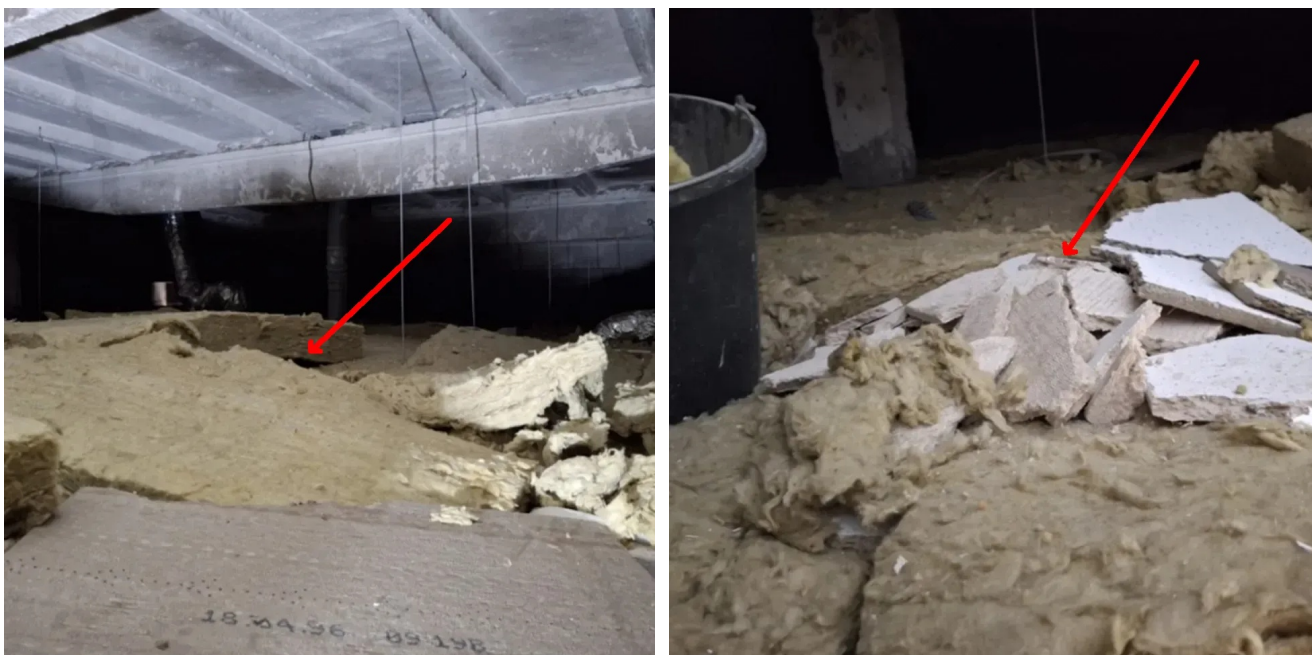
Zdjęcia nr 4 i 5 Stwierdzono brak ciągłości izolacji oraz gruz budowlany
