## 1. Zleceniodawca

## 2. Kwalifikacja obiektu do usługi osuszania

## 3. Pomiary wilgotności

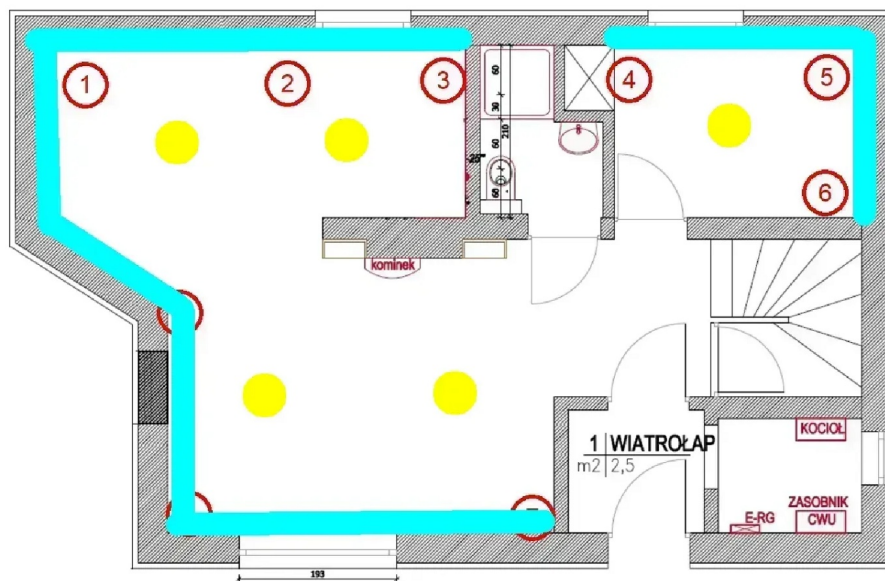
Zdjęcie nr 1 Rzut pomieszczenia

Legenda		Uwagi	
①	Punkty pomiarowe	Ogrzewanie podłogowe	
	Powierzchnia zalania	.....	
●	Otwory technologiczne

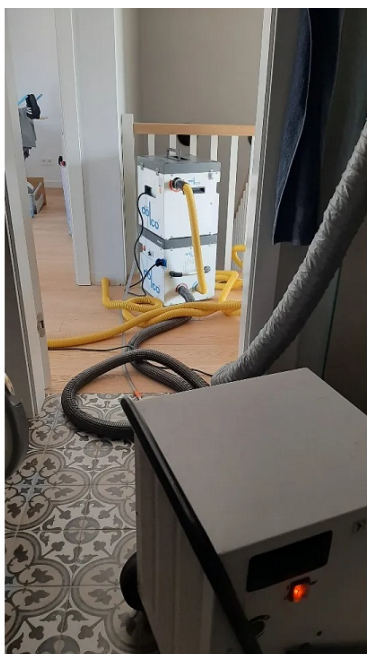
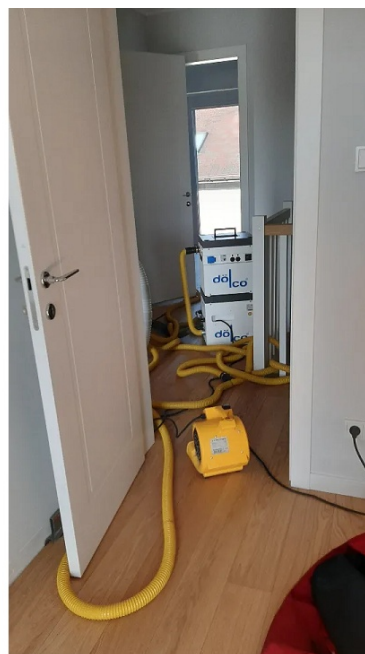
Zdjęcie nr 2 Pozycja graficzna

### 7.1. Wstępny audyt wilgotności

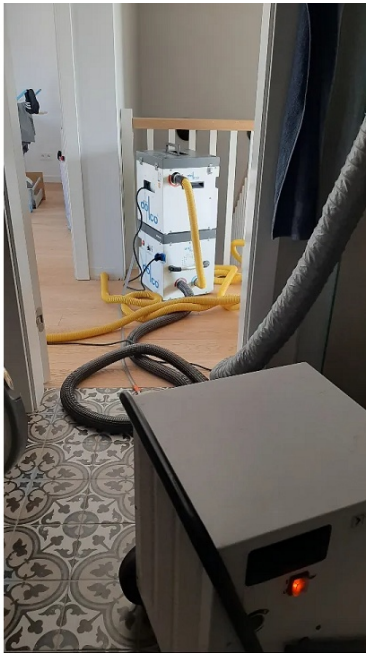
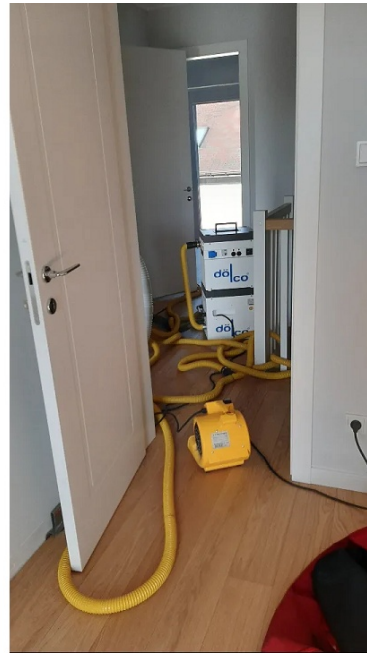
Zdjęcie nr 3 Pozycja graficzna

### 7.2. Rozpoczęcie procesu osuszania

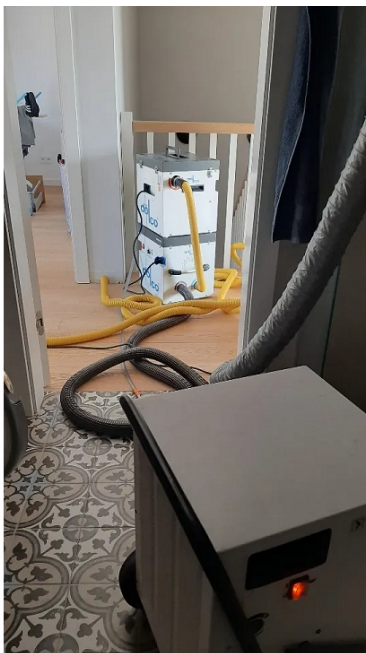
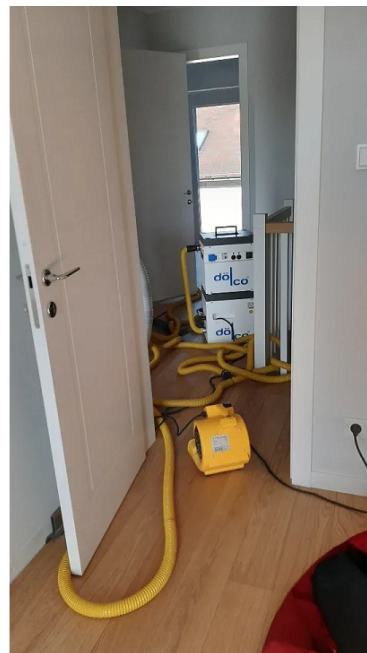
Zdjęcie nr 4 Pozycja graficzna

### 7.3. Pomiary wilgotności pośrednie
